**Dopravní zatížení komunikace p.č. 1981 v kat. území obce
Zašová**

AUDIT BEZPEČNOSTI A SPECIÁLNÍ BEZPEČNOSTNÍ INSPEKCE

Zpráva o provedení speciální bezpečnostní inspekce a auditu bezpečnosti v části místní komunikace p.č. 1981 v katastrálním území Zašová [791164] obce Zašová.

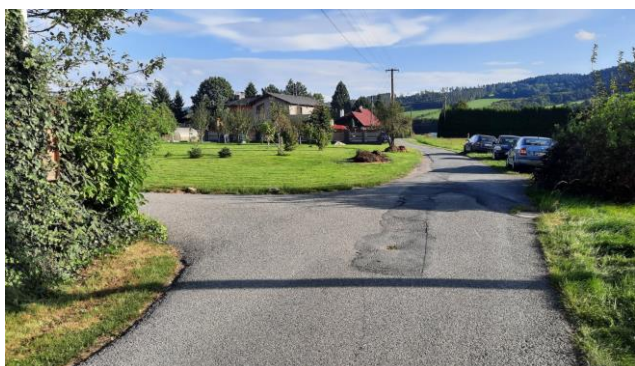
Obr. 4: Křižovatky místních komunikací v blízkosti plánovaného sjezdu

- **Křižovatky**
 - Stávající křižovatky mají neuspořádané plochy a není jednoznačně dána přednost.
 - Rozhledové poměry nejsou splněny, mohou být zastíněny zelení a zástavbou.

- V místech křižovatek jsou odstavena vozidla.
- **Komunikace pro pěší**
 - Pěší doprava je vedena po místních komunikacích, nejsou zde zřízeny komunikace pro pěší. Zde nastává riziko i v případě průjezdu osobních vozidel z důvodu šířkového uspořádání komunikace.

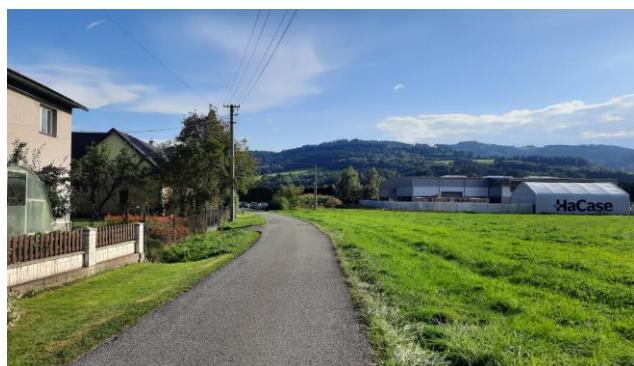
Obr. 5: Šířkové uspořádání místní komunikace

- **Komunikace**
 - Stávající komunikace je jednopruhová obousměrná komunikace, se samostatnými sjezdy k nemovitostem. Nenachází se zde výhybny a míjení vozidel je zde komplikované, zejména pokud se jedná o větší než osobní vozidla. Sjezdy v tomto případě nemohou být využívány pro míjení vozidel. Pro míjení vozidel lze ale uvažovat místa křižovatek.

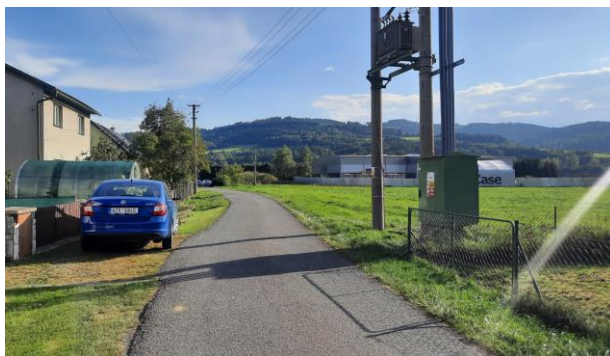
Obr. 6: Šířkové uspořádání místní komunikace

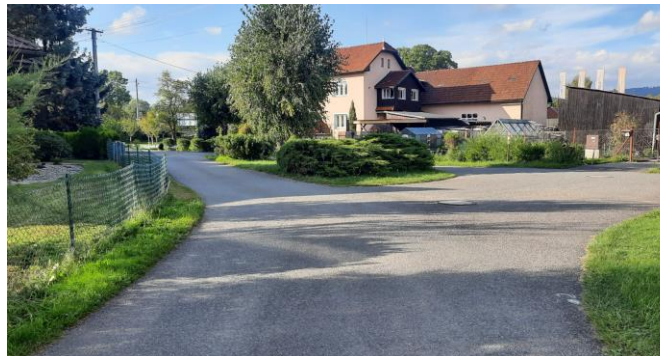
Obr. 7: Křižovatka místních komunikací na začátku posuzovaného úseku

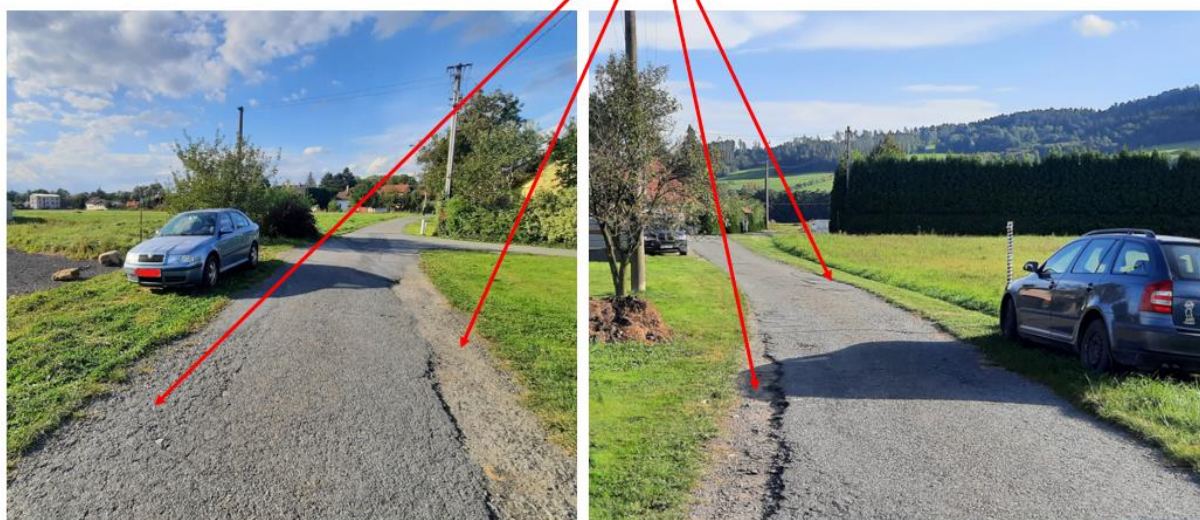
BI 01	Stav vozovky	Závažnost
GPS	V celém úseku řešené místní komunikace	Nízké

Ve speciální bezpečnostní inspekci bylo identifikováno riziko poruchy konstrukce vozovky stávající místní komunikace. Na komunikaci se nacházejí podélné a příčné trhliny, odlamování krytu hrany vozovky, výmoly atp. Jedná se místa, která nejsou vhodná jak pro pohyb vozidel, tak následný pohyb chodců ve vozovce, zejména při zhoršených povětrnostních vlivech.

Příklad poruch konstrukce vozovky místní komunikace

Opatření č. 1 – střední náklady:

Náklady na lokální opravy krytu vozovky.

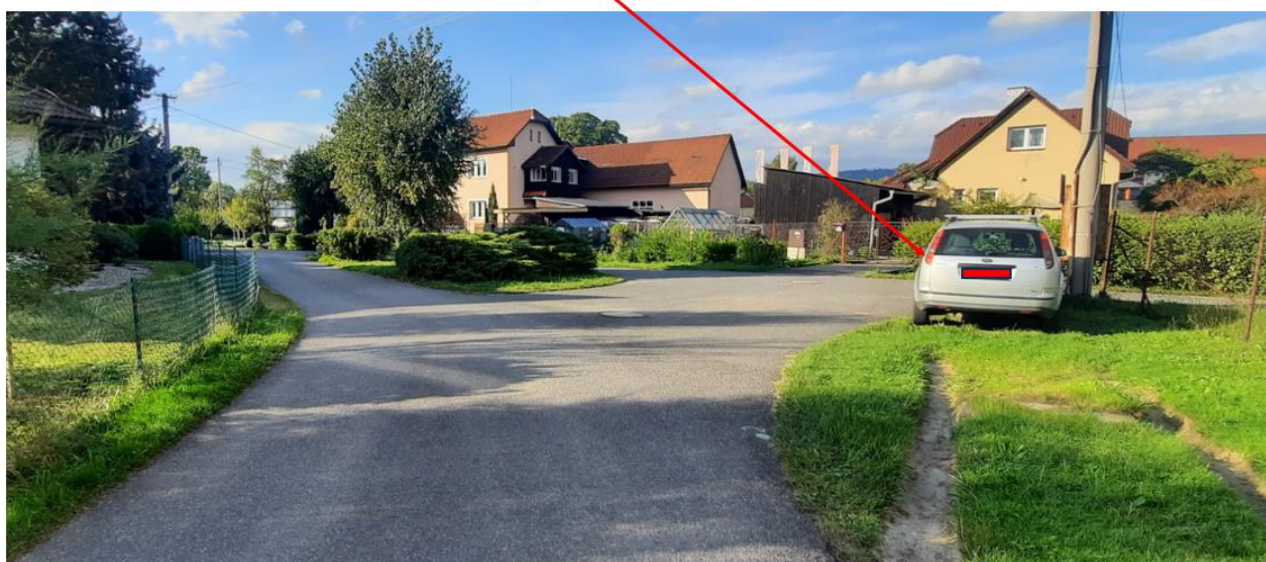
Dále zde bylo shledáno riziko stojících vozidel na vozovce podél místní komunikace. Mnoho vozidel stojí na samostatných sjezdech – tato vozidla stojí mimo komunikaci a neovlivňují provoz. V průběhu průzkumu se zde vyskytovala také vozidla, která stála částečně mimo vozovku a částečně na jízdním pruhu. V těchto případech dochází ke zmenšení průjezdného profilu komunikace a tím riziko srážky vozidla se stojícím vozidlem. Dále je zde také riziko při pohybu pěších po komunikaci, kde při obcházení vozidla může vzniknout konfliktní situace mezi vozidlem a chodcem (špatný rozhled na zastavení, nečekané vběhnutí dětí do vozovky atp.).

Stání vozidla v místě, křižovatky

Opatření č. 1 – nízké náklady:

Osazení svislého dopravního značení pro zákaz zastavení, jedná se o dodatečné řešení, jelikož vozidla stojící na vozovce a v místě křižovatek porušují dopravní předpisy.

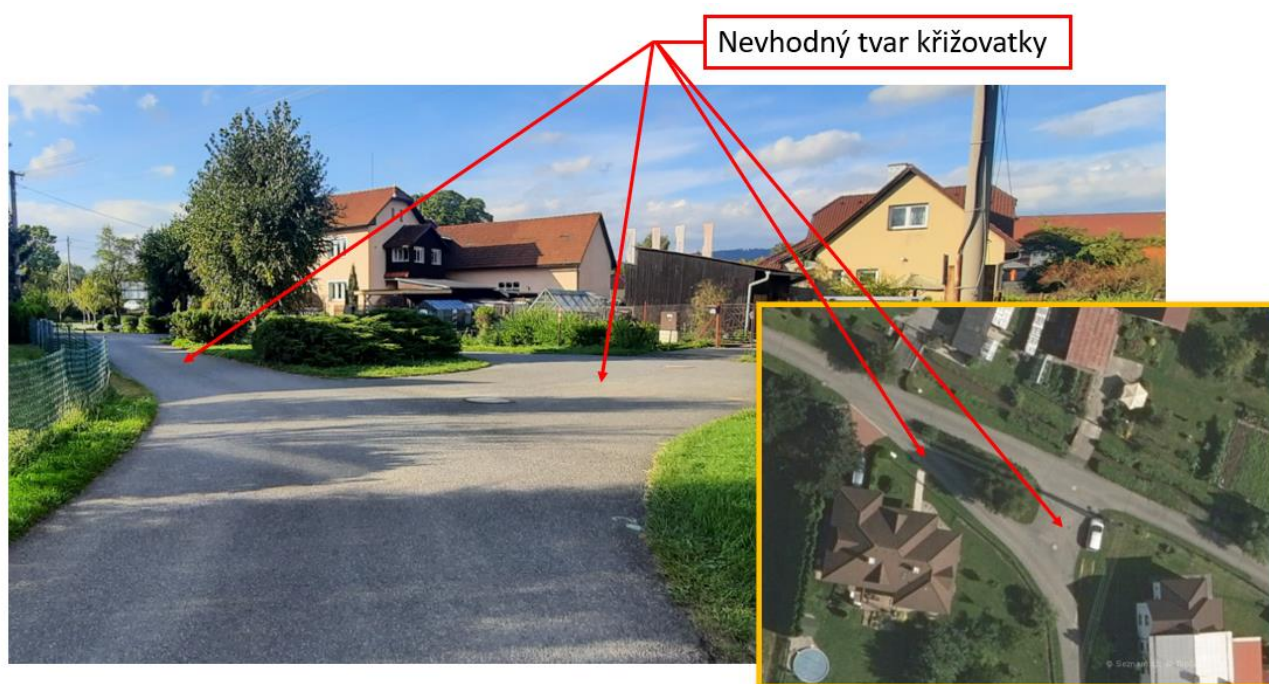
BI 03	Nevhodný tvar křižovatky	Závažnost
GPS	49.4675394N, 18.0409281E	Vysoké

Ve speciální bezpečnostní inspekci bylo identifikováno riziko nevhodného křížení místních komunikací, kde se nachází neuspořádaný prostor, není jednoznačně zajištěna přednost vozidel a nejsou dodrženy rozhledové poměry. Nastává na křižovatce náhodný pohyb pěších a cyklistů. Oblast křižovatky je využívána jako místo pro vyhnutí vozidel a pokračuje do místní komunikace, která má charakter jednopruhové obousměrné komunikace. Vzniká zde vysoké riziko konfliktních situací.

Opatření č. 2 – vysoké:

Stavební úpravy – návrh nové křižovatky s jednoznačným místem pro vyhnutí vozidel a vybudování komunikace pro pěší.

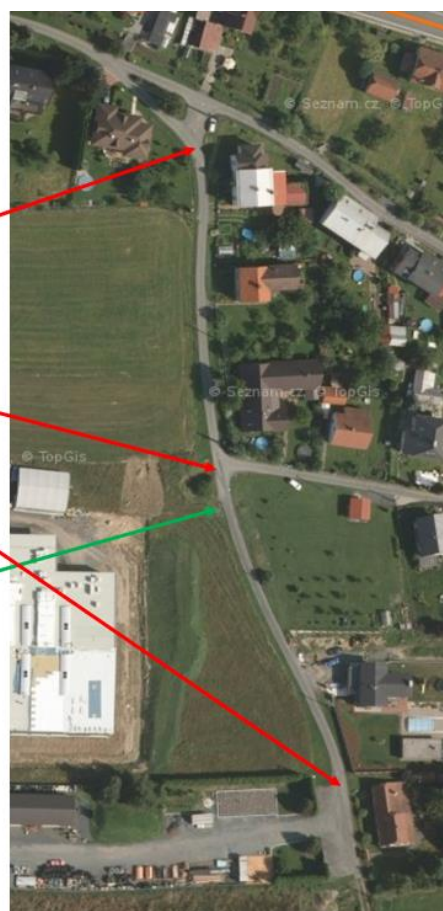
Možné míjení vozidel

Výhled - Nově navržený sjezd z důvodu rozměru a výhodnější pozice oproti blízké křižovatce

Opatření č. 1 – nízké náklady:

Pro míjení vozidel je možné při stávajícím stavu využít i nově navrhovaný sjezd. Jedná se zde o místo pro vyhnutí - s zřetelem na rozměry pro osobní vozidla. **Toto místo je s ohledem na geometrii, rozhledové poměry v rámci celého úseku více vhodné než stávající křižovatka** (křižovatka místních komunikací) cca v polovině řešeného úseku místní komunikace.
