### 3.14 U kostela

#### Pasport zeleně – výkaz výměr

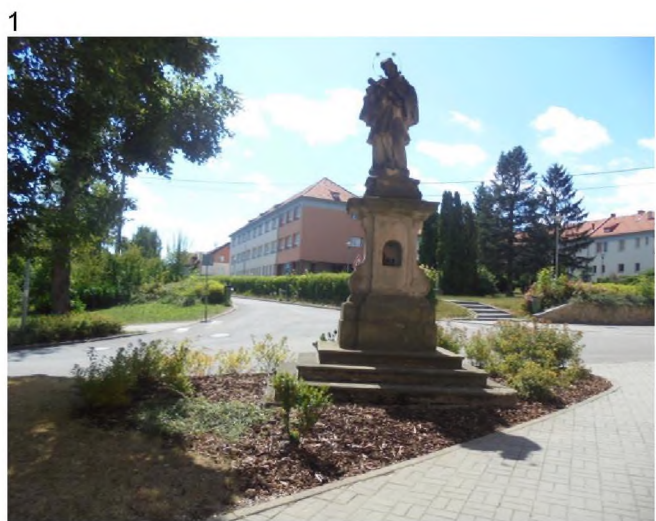
1 – kamenná socha sv. Jana Nepomuckého u kostela

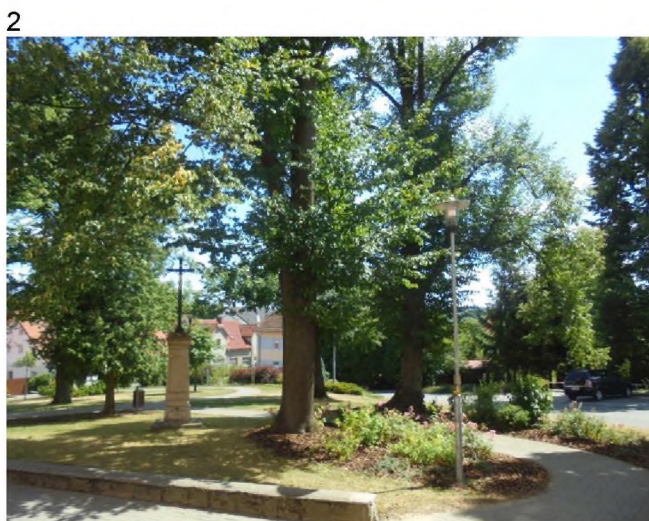
2 – kříž mezi lípami

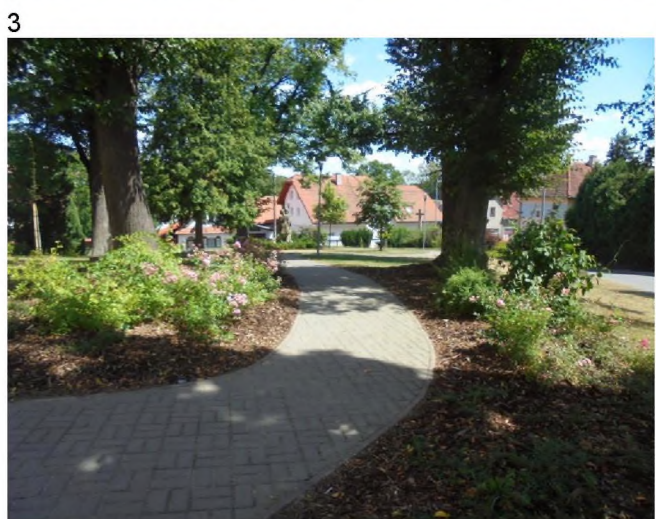
3 – výsadba keřů a půdopokryvných růží

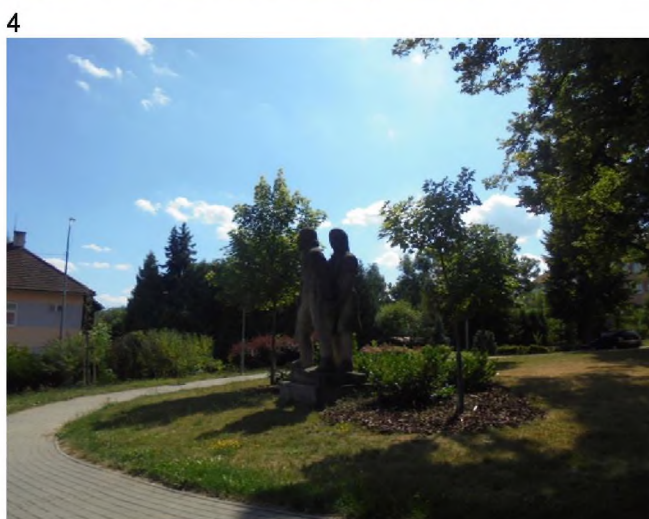
4 - Sousoší ve spodní části plochy

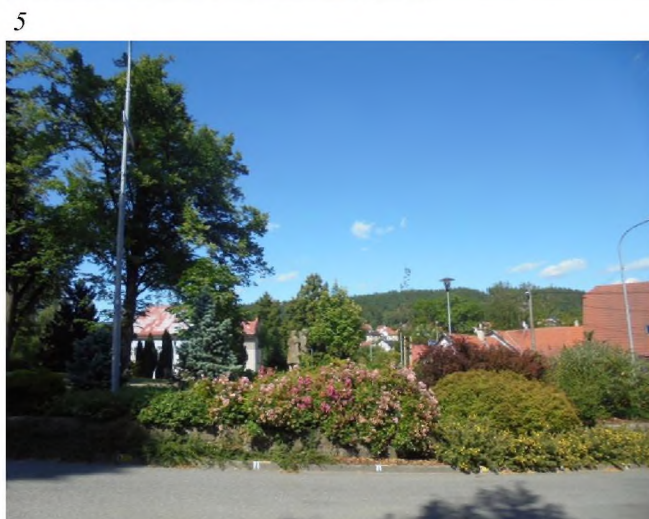
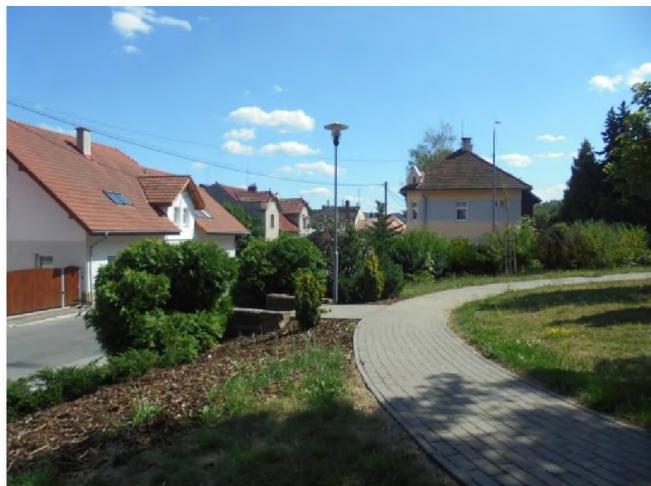
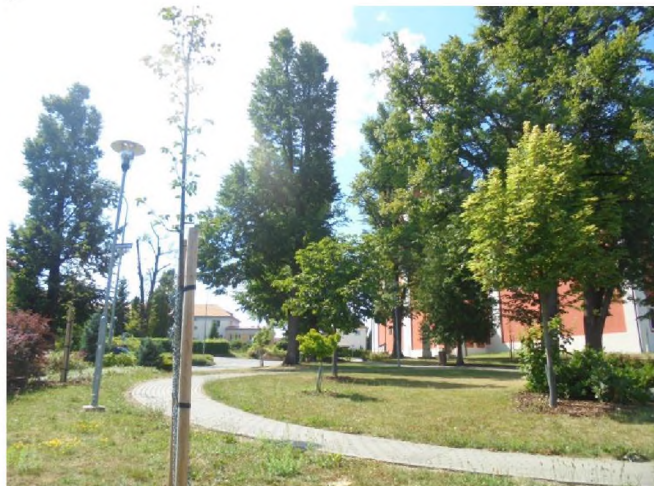
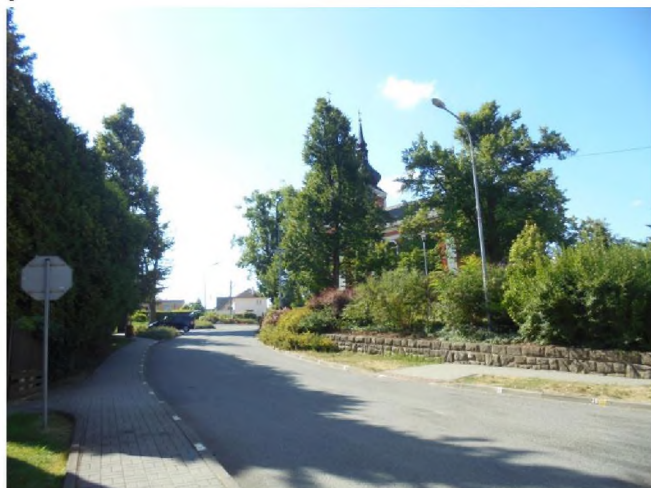
6 , 7, 8, 9 – spodní část plochy s keřovými výsadbami  
8 – chodník vedoucí k parkovišti  
10 – kamenný kříž na křižovatce  
11 – lípy u kostela

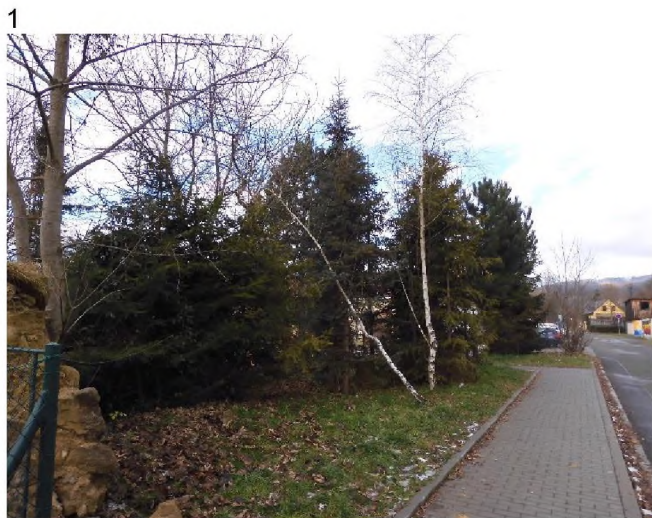
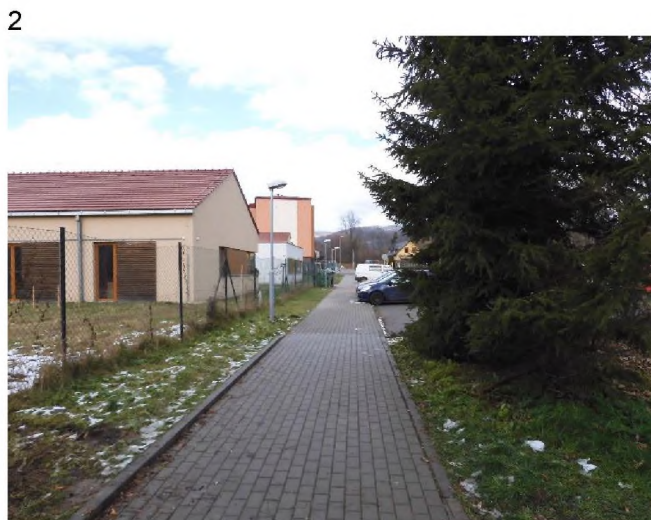
1, 2 – vstupní prostor k chráněnému bydlení

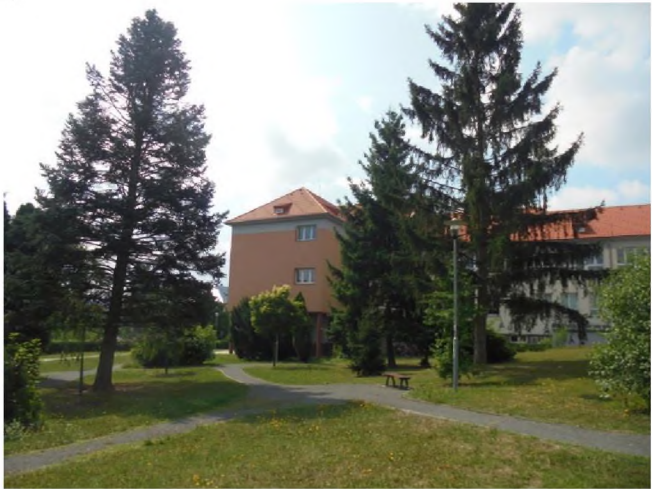
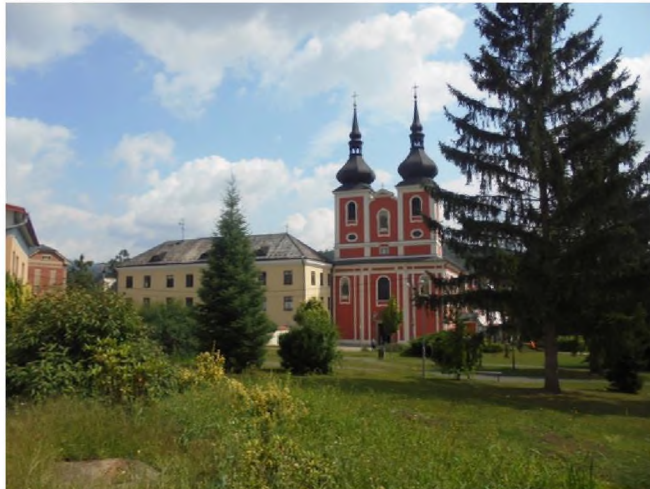
1, 2 – prostor sousedí s předprostorem kostela

- Revitalizovat starý sad a doplnit nastupující generaci dřevin kolem nového sportoviště
- Revitalizovat a využít prostor vnitrobloku základní školy
- Udržovat a doplňovat dřeviny do parkové plochy před školou

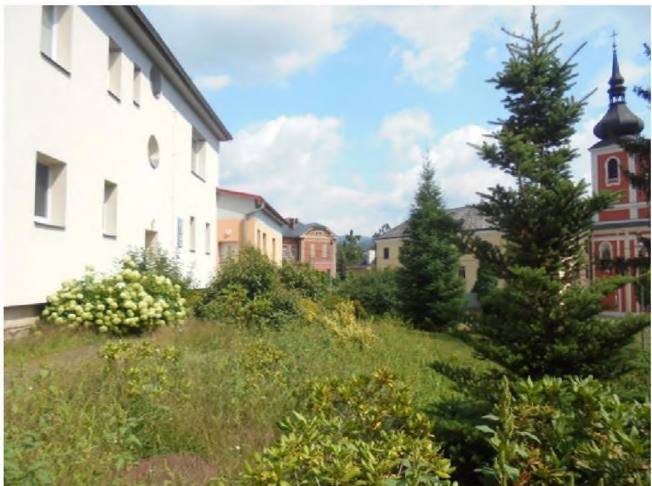
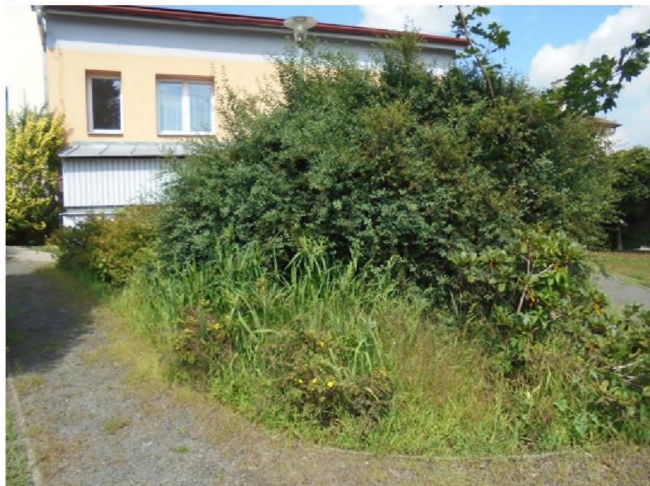
5, 6 – některé lokality vyžadují obnovu keřových skupin nebo jejich zmlazení

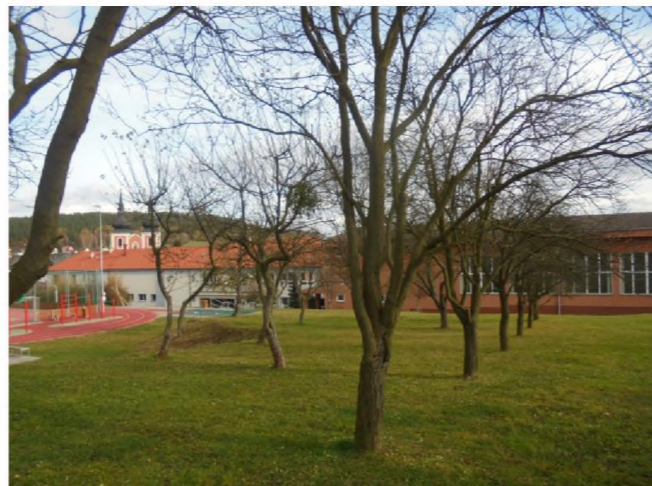
18 – starý sad

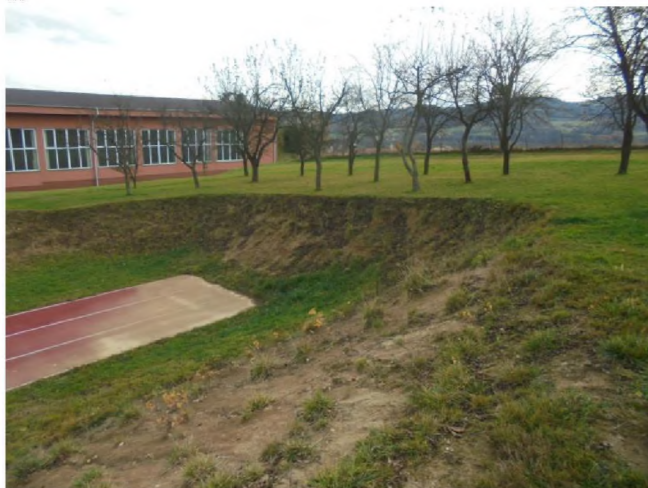
19 – sad a nevhledná terénní úprava u běžecké dráhy

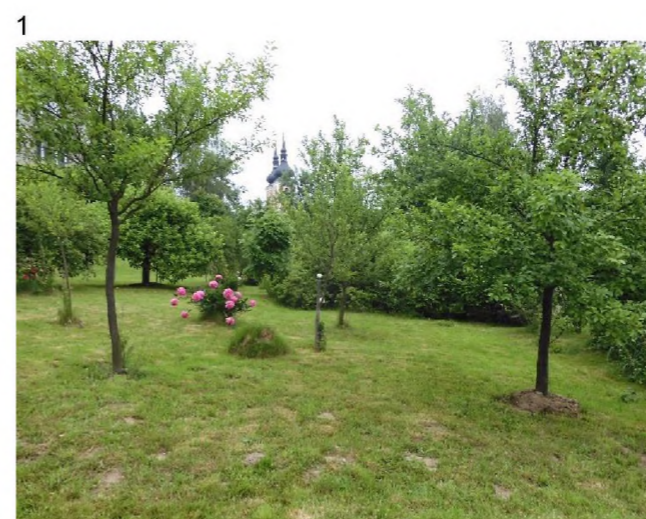
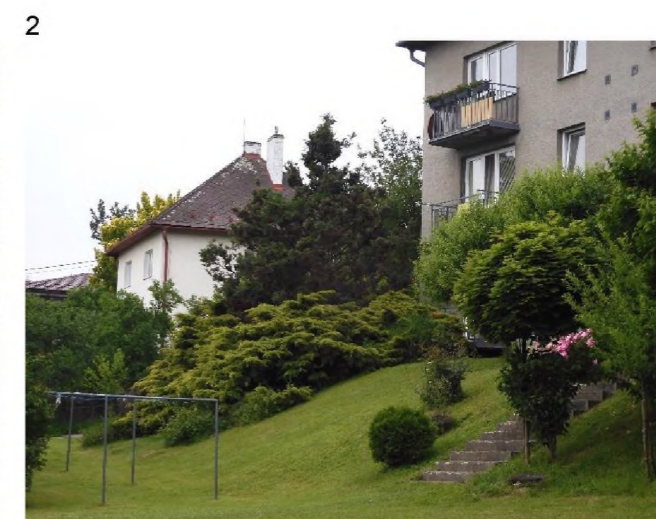
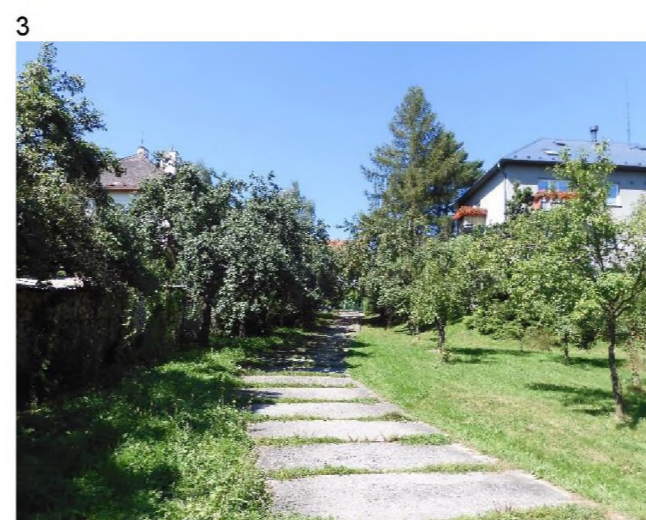
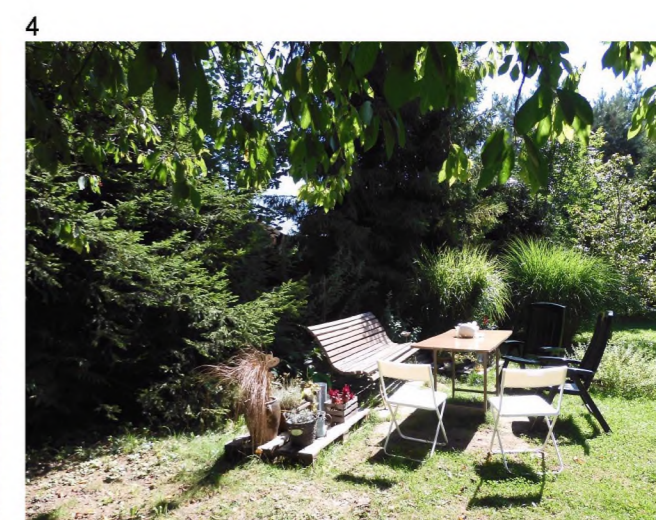
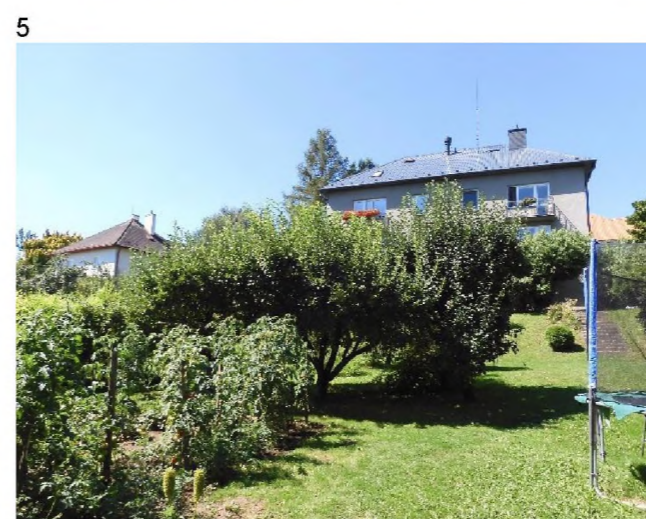
- 1 – prostor sadu a průhled na věž kostela  
 2 – svah a výsadby kolem domu  
 3 – pěšina mezi základní školou a návší  
 4 – posezení v zahradě  
 5 – sad, záhony a trampolína v zahradě

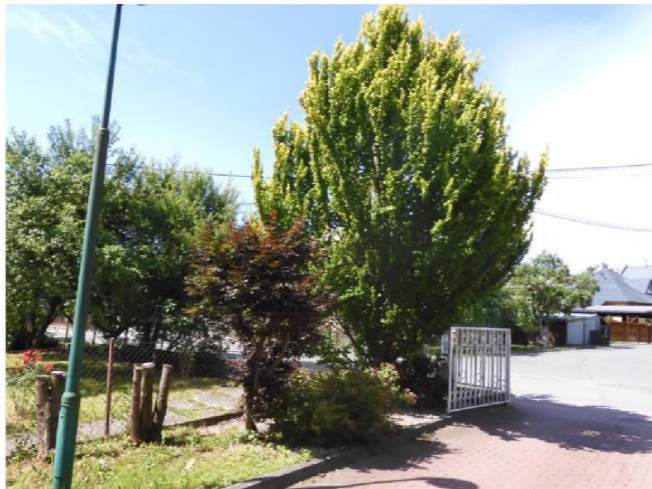
12 – skupiny okrasných dřevin a zbytky odstraňovaného živého plotu u oplocení, při vstupu na obecní úřad

- Upravit koncepci a výsadby u vstupu na obecní úřad
- Postupně odstraňovat dřeviny z nádvoří (dle potřeby provozu)

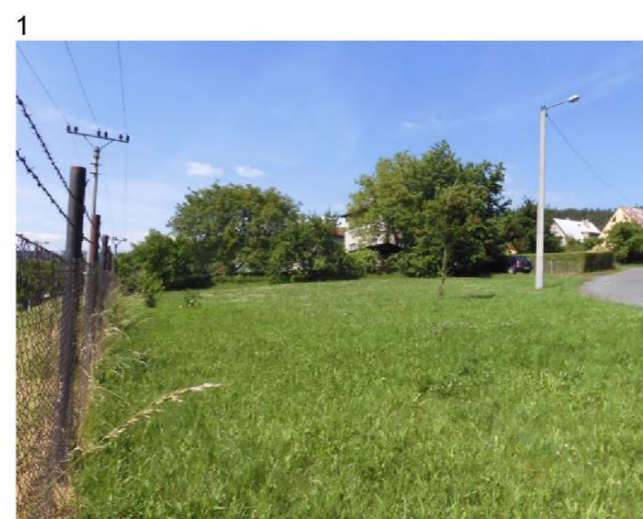
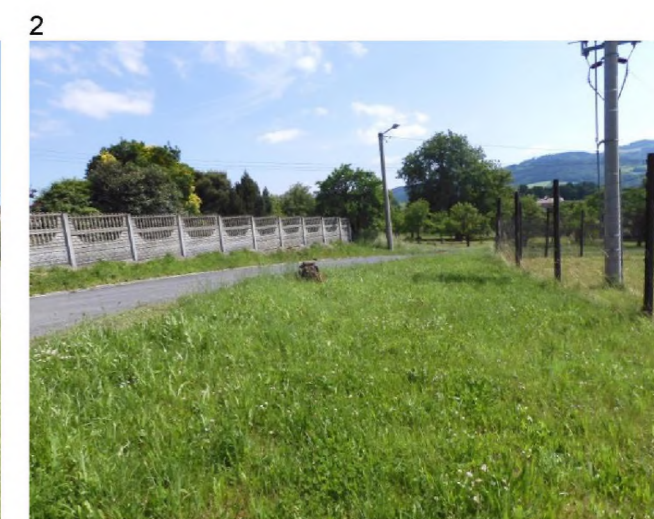
1, 2 – volná travnatá plocha se soliterní dřevinou nad hřištěm

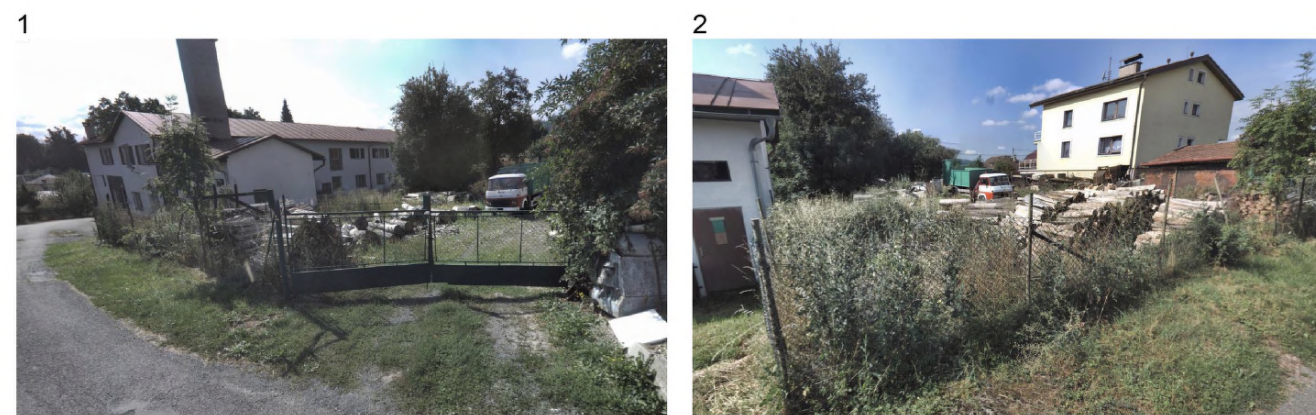
1, 2 – pohled od severu - stav dle [www.mapy.cz](http://www.mapy.cz)  
 3 – pohled od východu – stav dle [www.mapy.cz](http://www.mapy.cz)  
 4 -před vstupem  
 5 – zadní část a dvorek

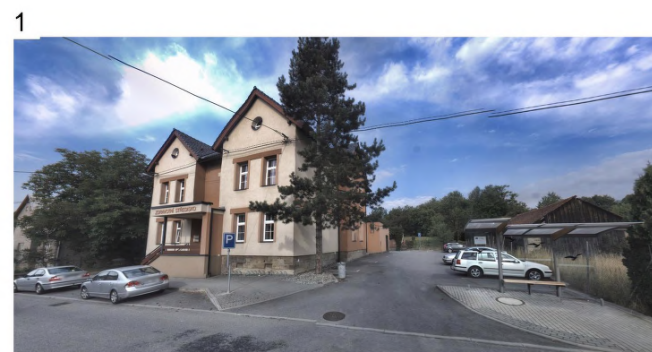
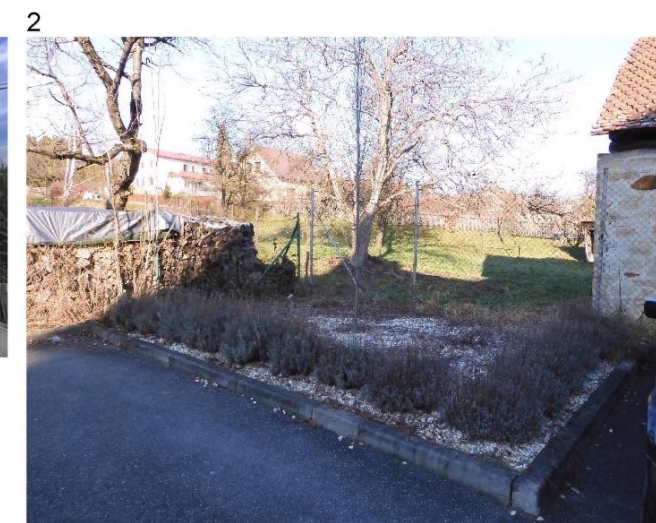
1 – stav dle [www.mapy.cz](http://www.mapy.cz) (rok 2017) – dnes již bez borovice  
 2 – záhon v rohu parkoviště  
 3 – výsadba za budovou  
 4 – původní místo borovice, dnes jen štěrková plocha s pařezem
