**Kompletní výpočet náhrad škod na lesních pozemcích a porostech
a výpočet poplatku za trvalé odnětí plnění funkcí lesa na parcelách
dotčených akcí „I/35, křižovatka se sil. III/4868 u Stříteže“**

Název stavby: „I/35, křižovatka se sil. III/4868 u Stříteže“

Komplexní výpočet náhrad škod na lesních porostech, předpoklad zvýšených provozních nákladů a výpočet poplatku za trvalé odnětí PUPFL pro účely stavby „I/35, křižovatka se sil. III/4868 u Stříteže“ v rámci vyhotovení projektových podkladů pro zpracování DÚR.

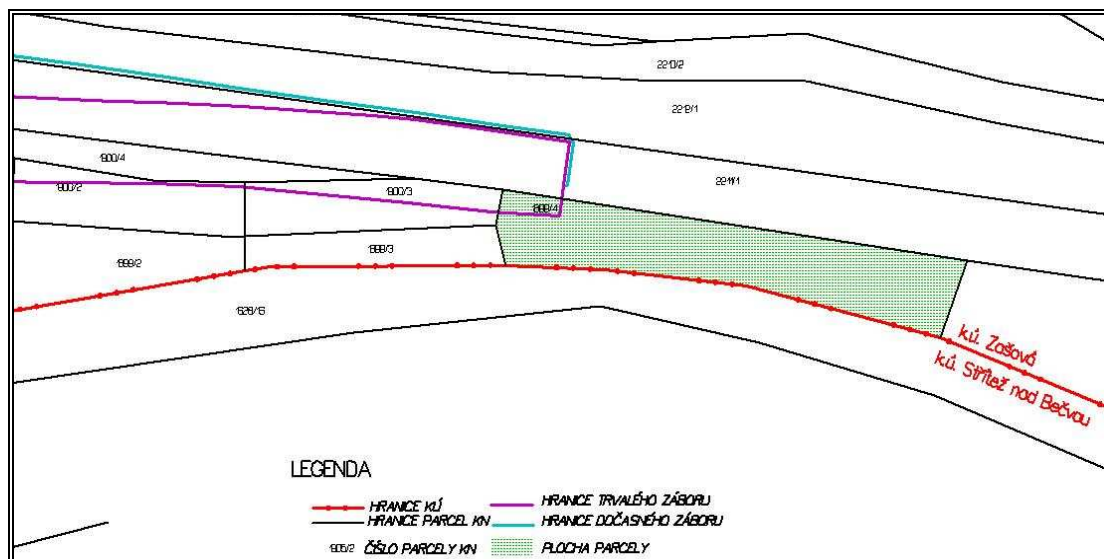
Obr 1: Parcela 1899/4

Zábor č. 28 - Parcela KN 1899/4, k.ú. Zašová, LV 980

Parcela protáhlého tvaru situovaná podél toku Rožnovské Bečvy mezi tělesem silnice a tokem. Část určená k trvalému záboru je na severním okraji parcely směrem k silnici. Porost v tomto prostoru je tvořen smíšenou listnatou kmenovinou, s listnatým podrostem, tvoří břehový porost s významnou krajinnou a půdoochrannou funkcí.

LP, zastoupení 10%, plocha dřeviny 6 m², výška 15 m, relativní bonita 3
 Zdravotní stav porostu dobrý, odpovídá stanovišti. U některých jedinců TP a VR
 částečně proschlé koruny.

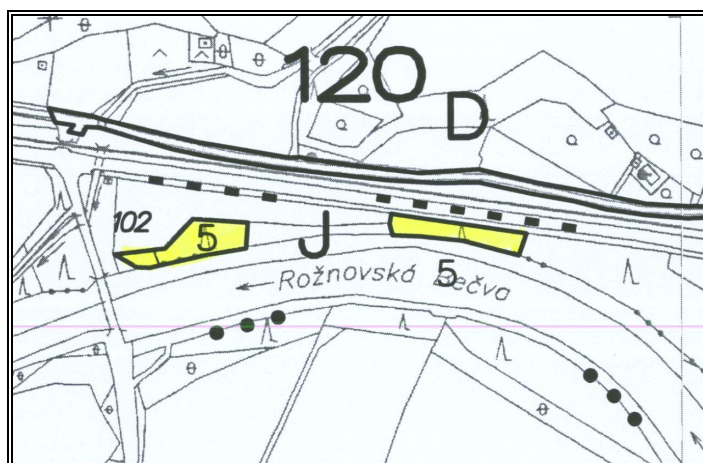
Obr. 2 Lesnická situace LHP Rožnov pod Radhoštěm 716000 – 120 J 5

Parcela je zařízena v rámci LHP Rožnov p. Radhoštěm 716000 pod lesnickým označením **120 J 5**.

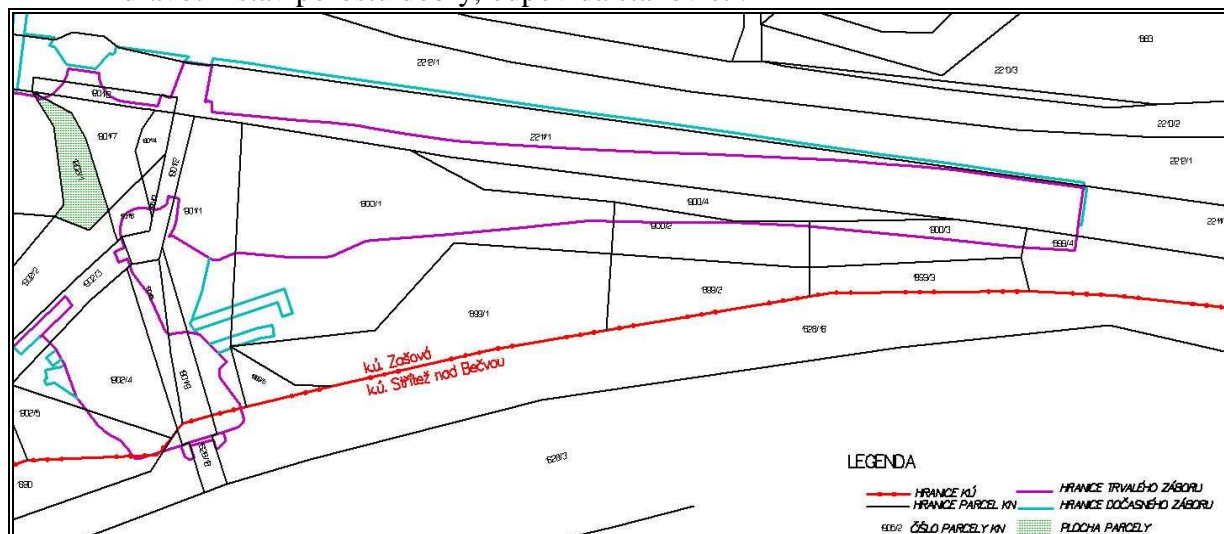
Obr.3: Parcela 1902/1

Zábor č. 6 - Parcela KN 1902/1, k.ú. Zašová, LV 1270

Parcela tvoří úzký pruh při napojení silnice III/4868 na I/35. Zahrnuje násep vozovky, který zvolna klesá do úrovně přilehlého zemědělsky obdělávaného pozemku. Stavba se dotýká celé parcely - je uvažováno o trvalém odnětí. Plocha parcely je pokryta převážně travinobylinným porostem s jednotlivými dřevinami kolem přilehlé zemní cesty. Převažuje VR ve stadiu kmenoviny.

Zdravotní stav porostu dobrý, odpovídá stanovišti.

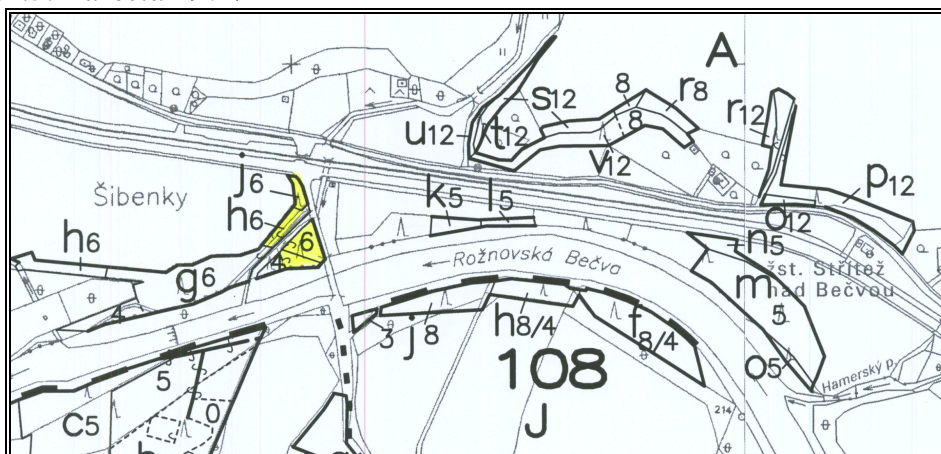
Obr. 4 Lesnická situace LHO Valašské Meziříčí 716802 – 106 Aj6, 106 Ah6, 106 Ag6

Parcela je zařazena v rámci LHO Valašské Meziříčí 716802 pod lesnickým označením **106 A j 6.**

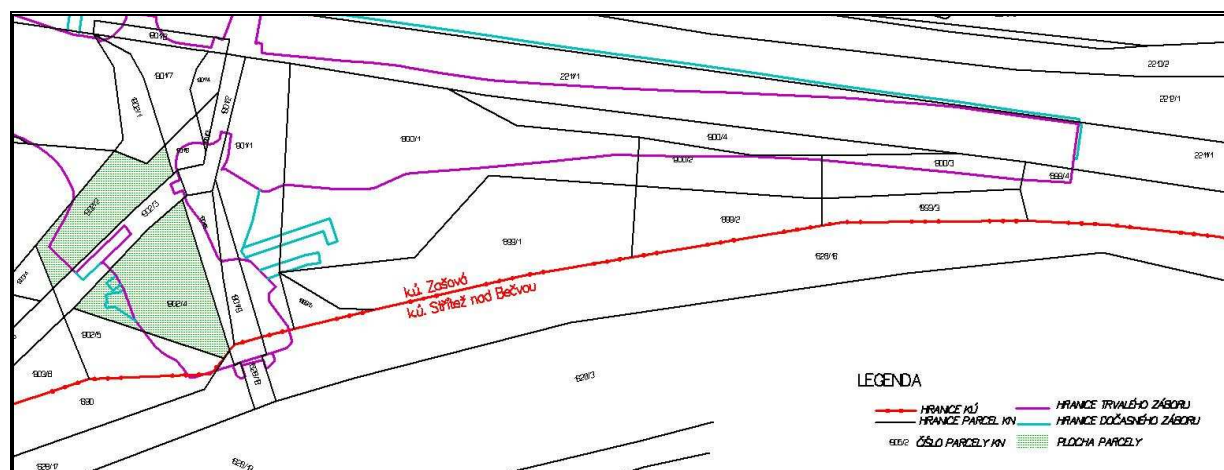
Obr.5: Parcely 1902/2 a 1902/4

Zábor č. 10 a 11 - Parcela KN 1902/2 a 1902/4, k.ú. Zašová, LV 1128

Parcela 1902/2 navazuje na parcelu 1902/1 a spolu s parcelou 1902/4 lemuje pravostranný přítok Rožnovské Bečvy. Podél tohoto přítoku vede na parcele 1902/2 zemní cesta, která zpřístupňuje okolní zemědělské pozemky a břehové těleso. Cesta je lemována vzrostlými jedinci JS, OL, TP, VR. Parcela 1902/4 tvoří klín mezi přítokem a tělesem silnice III/4868. Porost tvoří smíšená listnatá kmenovina s listnatým podrostem.

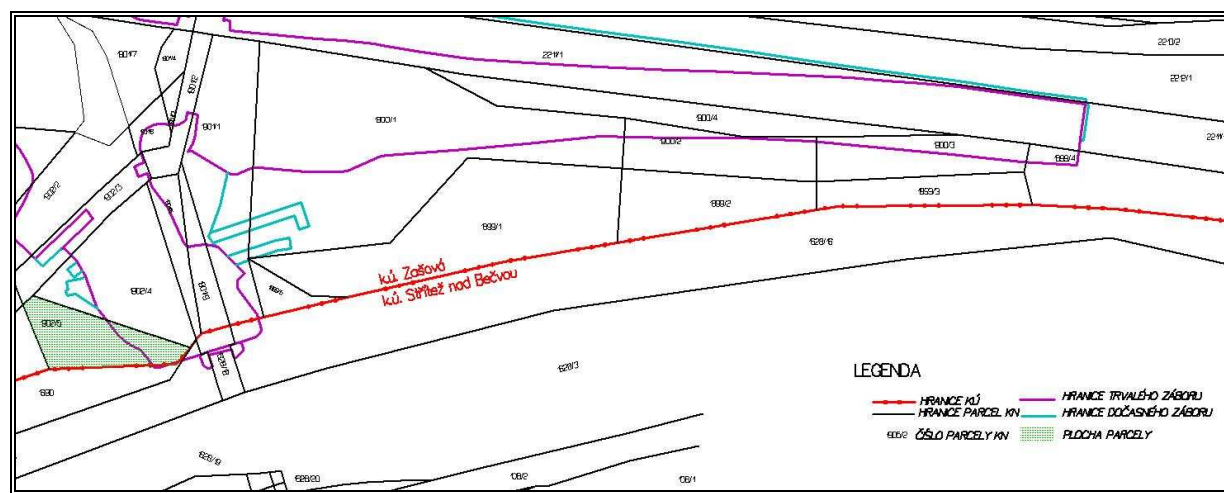
Obr.6: Parcela 1902/5

Zábor č. 15 - Parcela KN 1902/5, k.ú. Zašová, LV 110

Parcela je situována mezi hlavní tok Rožnovské Bečvy a její pravostranný přítok a navazuje na parcelu 1902/4. Porost tvoří smíšená listnatá kmenovina s listnatým podrostem.
